WATERPROOF... WINDOWS & DOORS

น้ำไหลย้อนเข้ามาทางหน้าต่างขอบอลูมิเนียมแก้ไขอย่างไรดี ?

issue 03 / May 2014
AB & Newsletter

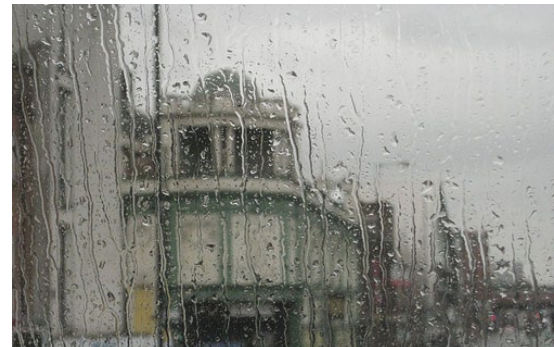
ประการสุดท้าย ปัญหาที่รั่วซึมเข้ามาจากประตูหน้าต่างขอบอลูมิเนียมนั้น อาจเป็นไปได้ว่าบริเวณการเชื่อมมุมของกรอบอลูมิเนียมหรือกรอบอลูมิเนียม

ไม่มีรูระบายน้ำ เมื่อฝนตกและลาดเข้ามาที่ประตูหน้าต่าง น้ำฝนจะไหลลงไปกองรวมกันอยู่ที่กล่องอลูมิเนียมด้านล่าง หากไม่ได้ใช้กล่องอลูมิเนียมแบบมีรูระบายน้ำ น้ำฝนก็จะล้นและไหลเข้ามาภายในบ้านได้ ทางแก้ไขก็คือให้ช่างทำการเจาะให้มีรูระบายน้ำที่กล่องหรือวงกบอลูมิเนียมด้านล่างจากทางด้านนอกเสีย เพื่อระบายน้ำฝนออกจากกล่องก็จะช่วยให้น้ำไม่ไหลย้อนกลับเข้ามาภายในบ้านของเราได้

ประการแรก อาจจะเป็นเพราะว่ารอยต่อระหว่างวงกบอลูมิเนียมกับผนังปูนนั้น เกิดอาการแยกออกจากกัน เนื่องมาจากการติดตั้งวงกบที่ไม่ดีพอ หรือปูนเกิดอาการแตกร้าวมีรอยแยกที่ทำให้มีน้ำไหลย้อนเข้ามาภายในบ้านได้ ซึ่งปัญหานี้บางท่านก็แก้ไขโดยการนำเอาซิลิโคนมาทำการอุดรอยแยกเหล่านั้นจากบริเวณด้านนอกของตัวบ้าน

ประการที่สอง อาจเกิดจากการที่ยางของประตูหน้าต่างเกิดการเสื่อมสภาพ หรือช่างติดตั้งให้แบบไม่มีคุณภาพโดยไม่ได้ทำให้ตัวบานกระจกมีการเคลื่อนที่อย่างเพียงพอ ทำให้เมื่อฝนตก น้ำจะไหลซึมเข้ามาระหว่างบานประตู/หน้าต่าง วิธีการแก้ไขก็คือการติดตั้งยางกันซึมบริเวณขอบเสียใหม่ให้สามารถกันน้ำได้เพียงพอ
